## 大型車の適切な冬用タイヤ交換作業の実施について（協力依頼）

大型車の適切な冬用タイヤ交換作業の実施について（協力依頼）

# 夏 冬 タイヤ交換後の 大型車の車輪脱落事故に注意!

### 大型車の冬用タイヤ交換作業後の増し締めの徹底について(協力依頼)

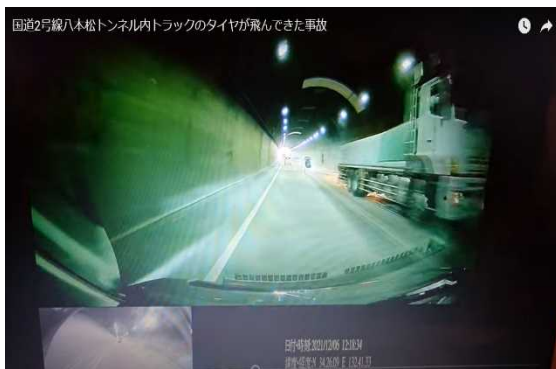
大型トラックの左後輪タイヤ2本が外れるとともに、車軸が路面に接地し火花が発生

つきましては、大型車の冬用タイヤ交換作業を実施した際には、50km/h～100km/h走行後の増し締めに必ず実施して頂きたく、改めて貴会傘下会員への周知徹底方、大型車の車輪脱落事故防止に向けた御協力の程、宜しくお願いいたします。

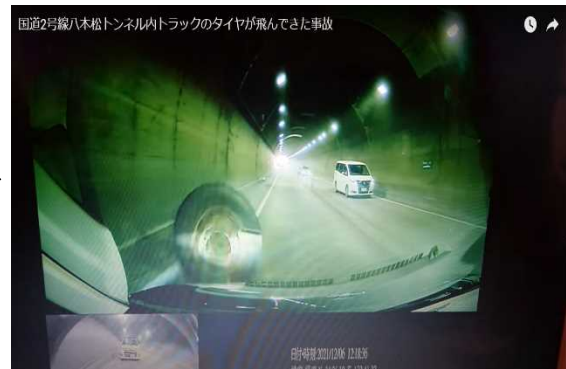
外れたタイヤ2本が弾みながら、対向車に衝突し停止

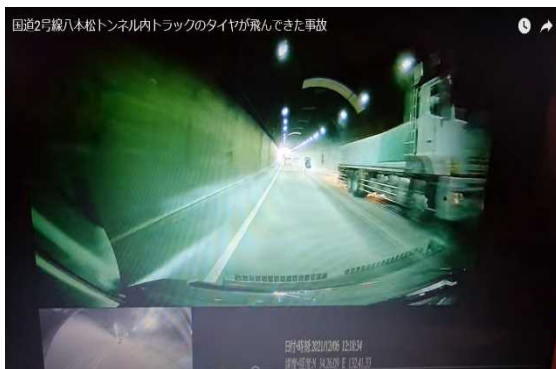
大型トラックの左後輪タイヤ2本が外れるとともに、車軸が路面に接地し火花が発生

タイヤ販売店やタイヤ専門店で大形車の冬用タイヤ交換作業を実施された際には、必ず大形車の使用者に冬用タイヤ交換後の増し締めの実施を働きかけて頂くことが車輪脱落事故の防止につながると考えておりますので、関係者への周知徹底方、御協力の程宜しくお願いいたします。

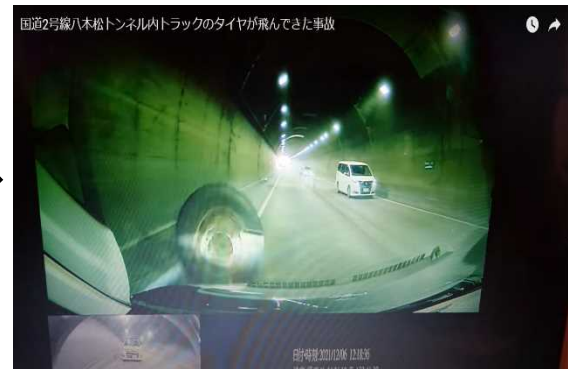
外れたタイヤ2本が弾みながら、対向車に衝突し停止

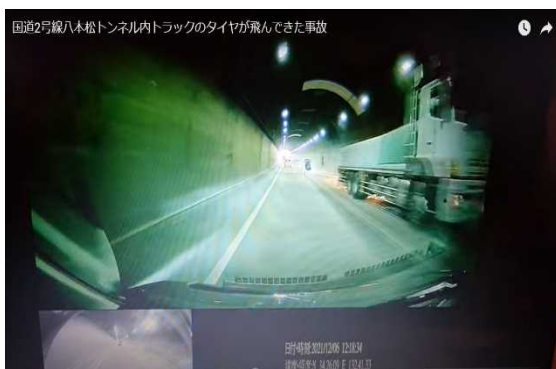
大型トラックの左後輪タイヤ2本が外れるとともに、車軸が路面に接地し火花が発生

つきましては、タイヤ販売店やタイヤ専門店での大型車の冬用タイヤ交換作業を実施された際には、必ず大型車の使用者に冬用タイヤ交換後の増し締めの実施を働きかけて頂くことが車輪脱落事故の防止につながると考えておりますので、関係者への周知徹底方、御協力の程宜しくお願いいたします。

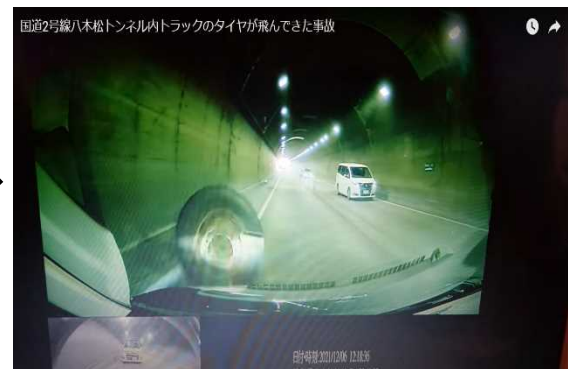
外れたタイヤ2本が弾みながら、対向車に衝突し停止
